# **Auditoria digital de l'asfalt, voreres, mobiliari, obstacles i objectes a la via pública - Gemminis**

**Memòria descriptiva**

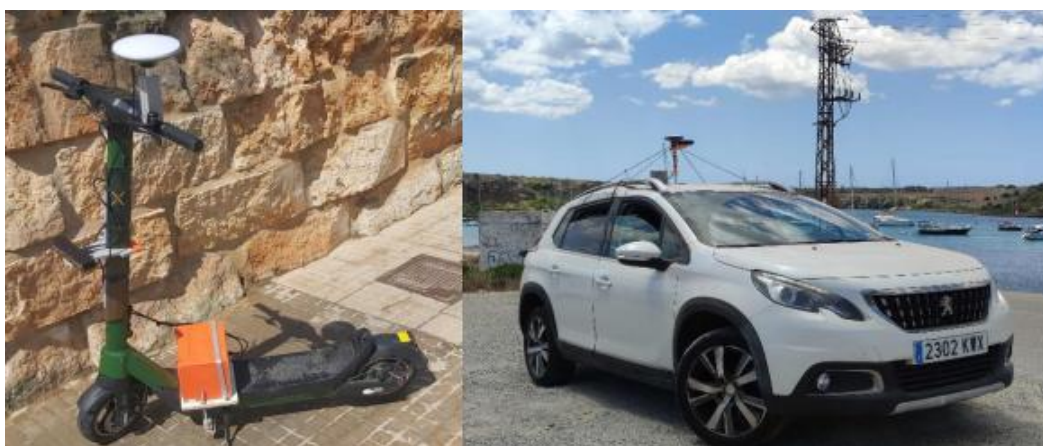
Aquesta eina es compon en diversos mòduls que resolen diferents problemes pel client, en funció dels elements a detectar o del mòdul a aplicar, el sistema de detecció s'embarca en un cotxe o bé en un patinet o similar per a les voreres.

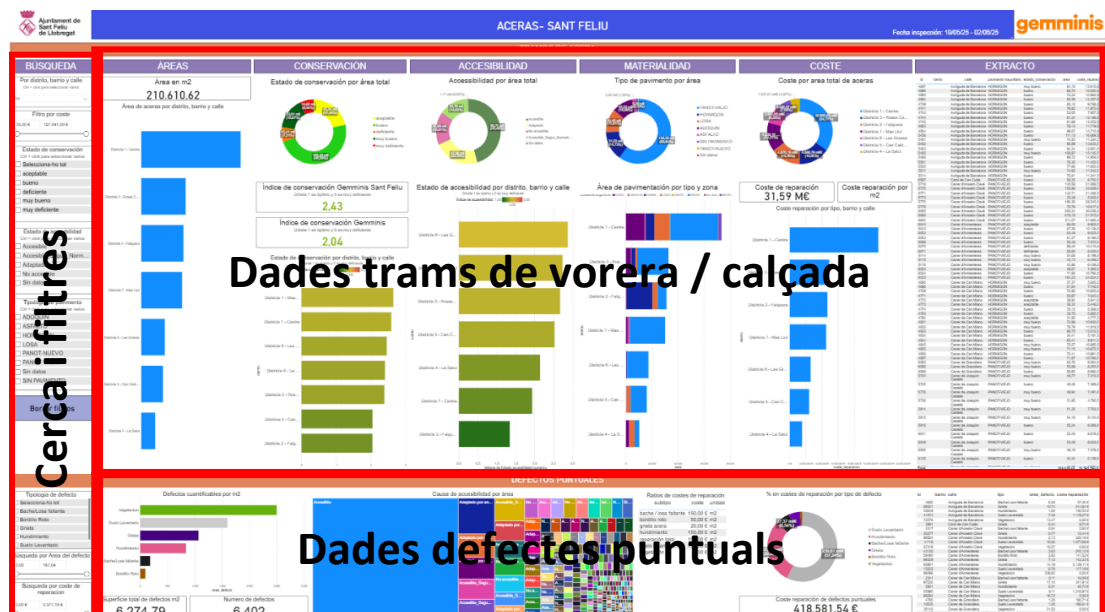
#### 5. Dashboard Power BI

Amb tal de poder consultar les dades de forma global, es va confeccionar una dashboard o panell de Power BI. Això ens permet visualitzar grans volums de dades amb múltiples atributs mitjançant panells interactius i gràfics dinàmics.

El panell està dissenyat per supervisar l'estat de l'asfalt i les voreres amb dos panells diferents. A continuació, es detalla la seva estructura i funcionament:
